ENERGIE *magazin*

Modul-Check vor Ort

Mit einem mobilen PV-Labor lassen sich Fehler in Solarmodulen schnell und zuverlässig aufdecken. top agrar hat einen Dienstleister begleitet.

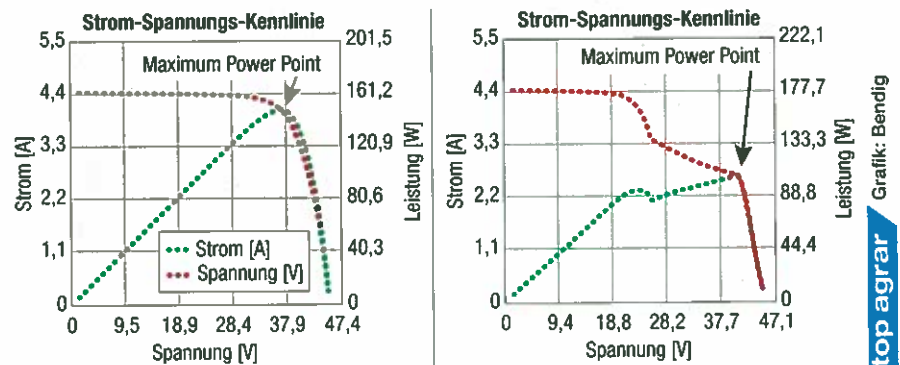
Übersicht 1: Zwei Kennlinien-Messungen

Im linken Bild ist die Modulleistung in Ordnung, die maximale Leistung liegt bei 149 Watt. Rechts ist das Modul verdreht, die Leistung sinkt auf 106 Watt.

Automatische Messung: In dem Anhänger wird vor der EL-Messung zunächst automatisch eine Strom-Spannungs-Kennlinie erzeugt. Hierfür wird das Modul von 10000 LED belichtet (geflashed). Anschließend erscheint auf dem Bildschirm des Computers, der in den Anhänger integriert ist, die Leistung des Moduls im Maximum-Power-Point (MPP). Jedes Modul hat eine eigene Kennlinie, die die Leistung als Produkt aus Stromstärke x Spannung angibt. Der Punkt, an dem die maximale Leistung erreicht wird, ist der MPP. In diesem Fall liegt er bei 149 Watt (Übersicht 1, linke Grafik).

Bruch mindert Leistung: Wie ein gravierender Defekt im Modul aussieht, simuliert Neitzel mit einem Klebestreifen auf einer Zelle des Moduls. „Das ist mit Vogelkot, einem Blatt oder einem Bruch der Zelle zu vergleichen“, erklärt er. Beim anschließenden Flashen erkennt man sofort einen Unterschied bei der Stromproduktion: Der MPP liegt nur noch bei 106,9 Watt (Übersicht 1, rechte Grafik).

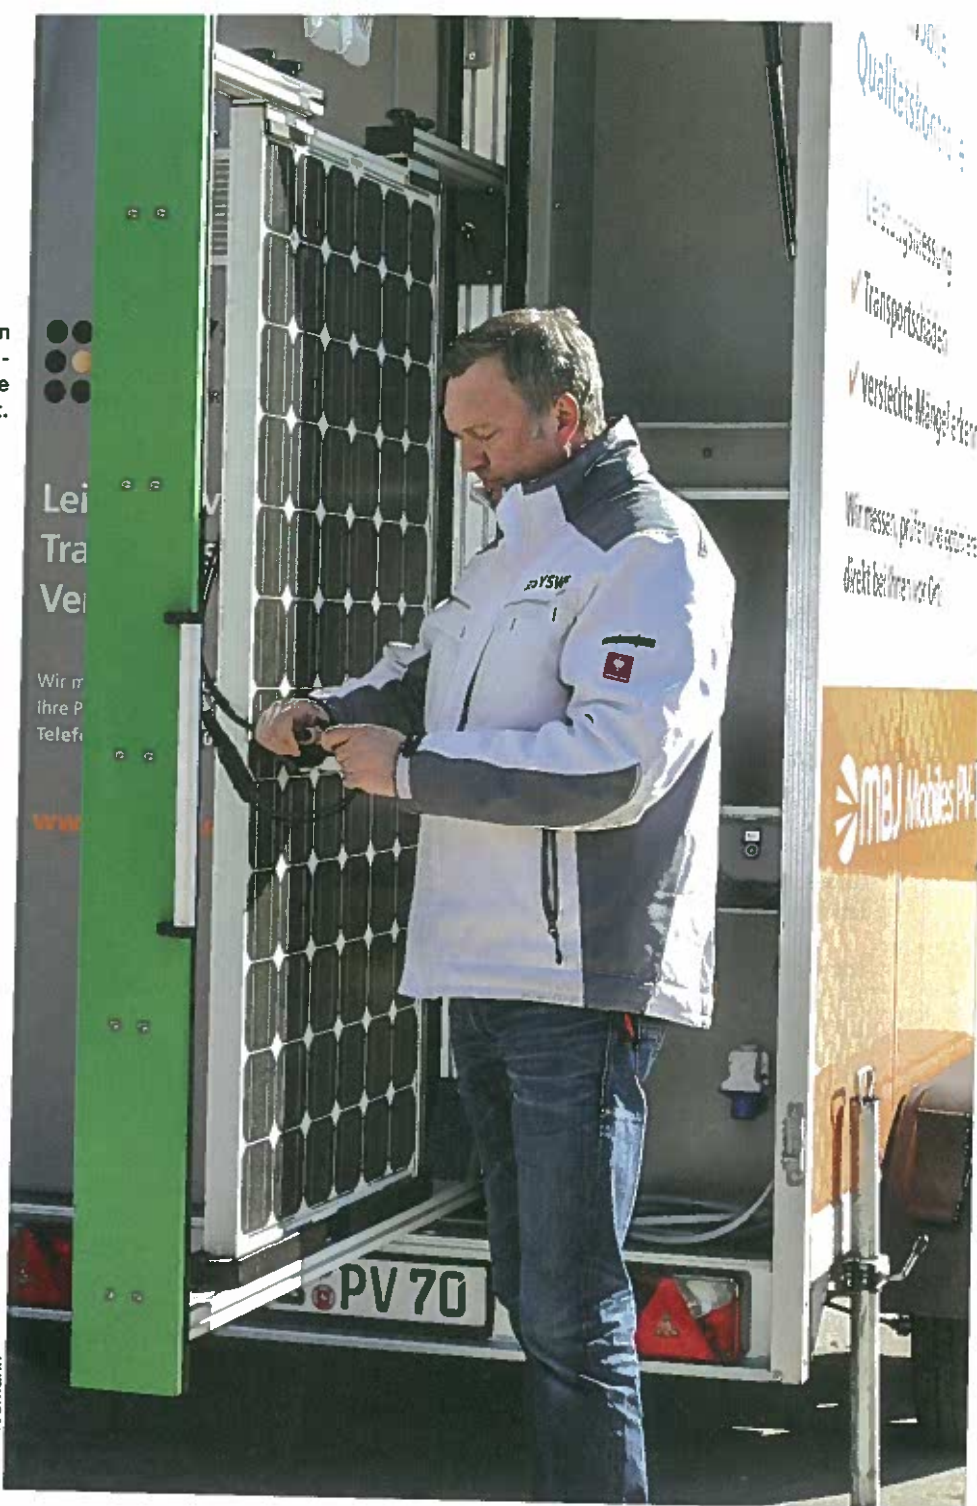
Stephan Neitzel schließt ein Solarmodul an. In dem Anhänger findet anschließend die EL-Messung statt.
